Esteettömyyden saavutettavuudesta?

Mikrohavainnointia Lohjan katutiloista kokemusympäristöinä

Diplomityö, joka on jätetty opinnäytteenä tarkastettavaksi
diplomi-insinöörin tutkintoa varten.

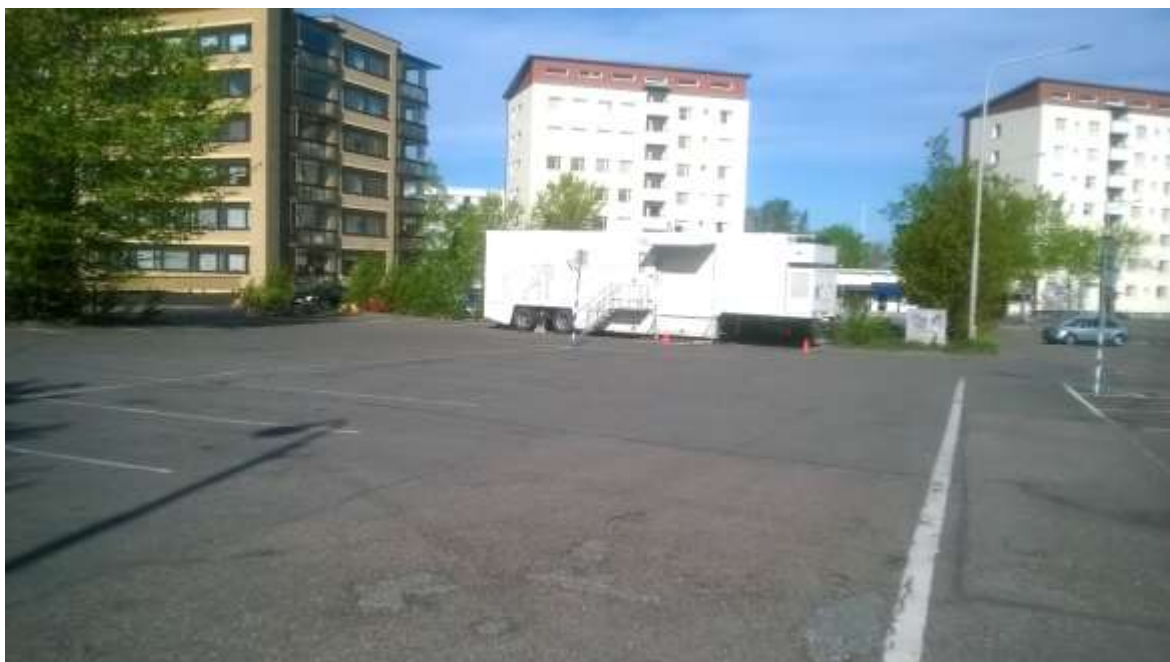
Kuva 96. Linnaistenkatu. Mehiläisen magneettikuvausyksikkö päivystää keskustan pysäköintiin liikennemerkein osoitetulla alueella, joka ei kuitenkaan ole yleiseen jalankulkuun tai oleskeluun tarkoitettua aluetta. Mehiläisen asiakkaat saapunevat paikalle autoilla itse tai matkustajana. Pysäköintialueilla jalkaisin liikkuen vastuu vahingoista tai tapaturmista poikkeaa jalkakäytävistä. Kulku magneettikuvausajoneuvon sisälle käy portaiden kautta. Kenellä on vastuupysäköintipaikalla yleisellä alueella tapahtuvan palveluliiketoiminnan hyväksyttävyydestä ja liikkumisen turvallisuudesta?

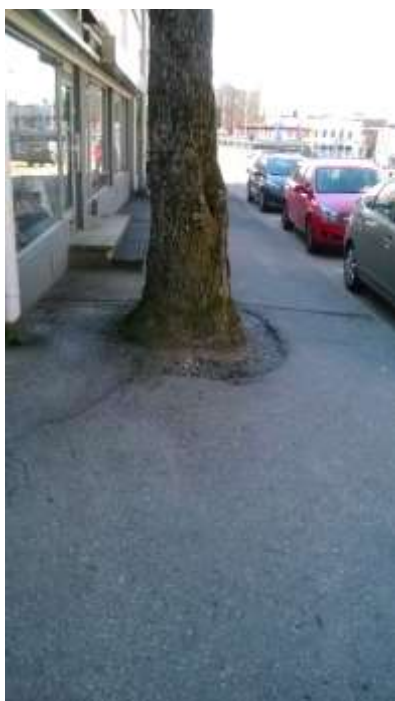
Kuva 97. Kalevankatu. Kapea ja ahdas kohta jalkakäytävällä.

Jalkakäytävien esteetön, efektiivinen leveys kuvissa 97 ja 98 ei vaikuttaisi riittävältä esteettömään liikkumiseen pyörätuolilla. Kahden ihmisen kohtaaminen kassia kantaen tai rullaattorin kanssa vaatii ennakoimista ja väistämistä. Kohteita ei voi kapeutensa takia pitää esteettöminä. Aiheutuvan esteettömyyshaitan todennäköisyys on ilmeistä.

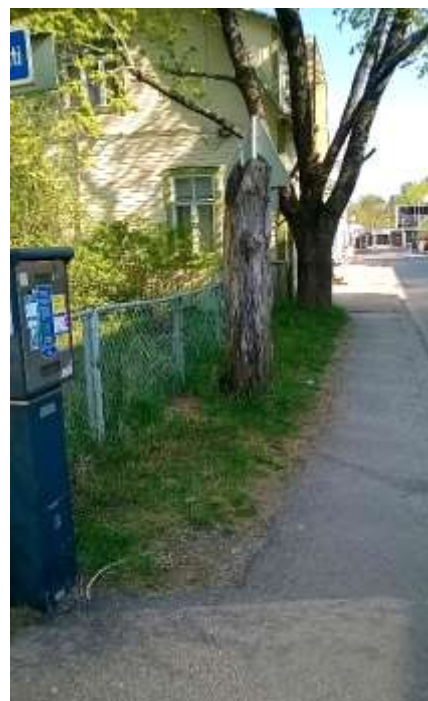
Kuva 98. Vihdinkatu. Kapea ja ahdas jalkakäytävän osa.

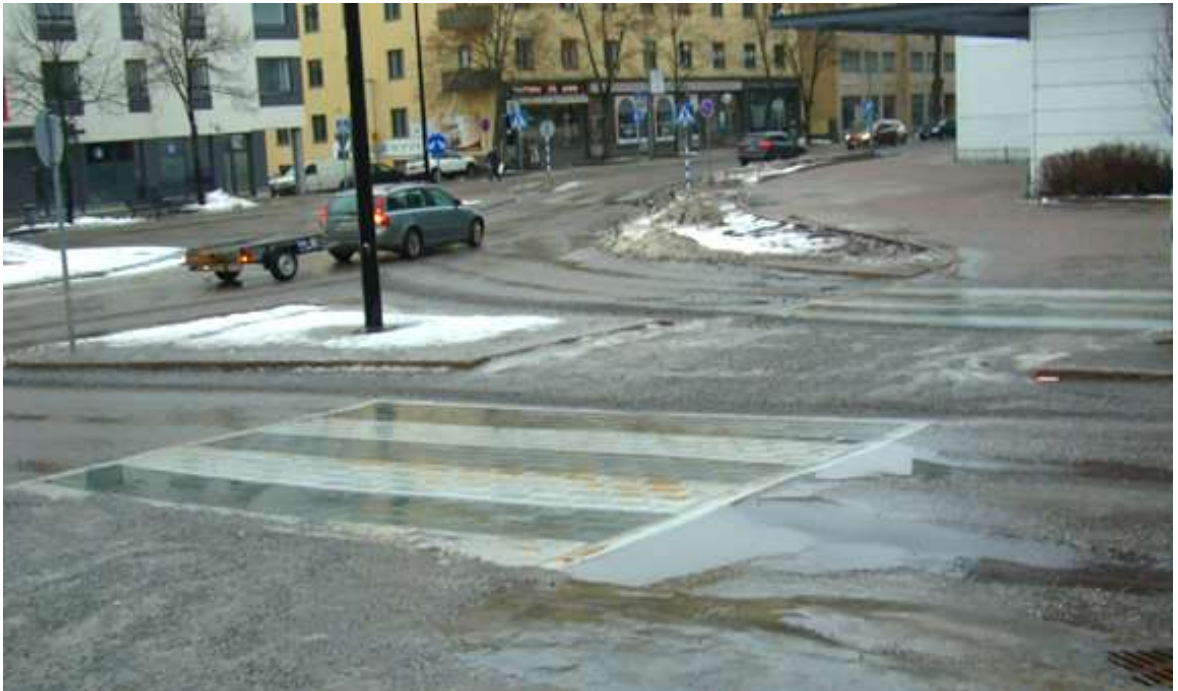
Kuva 99. Kauppakadun ylittävä suojatie. Kiertoliittymä jää kuvassa vasemmalle. Valkoiset pysäytysraidat suojatiejuovituksen edellä ja takana tukevat poikittaisesti ladottuina suojatiekiveystä, mutta ovat kuvan mukaisessa käytössä tieliikenneasetuksen vastaisia. Tiemerkinän välittämä informaatio on ristiriitaisesti tulkittavissa.

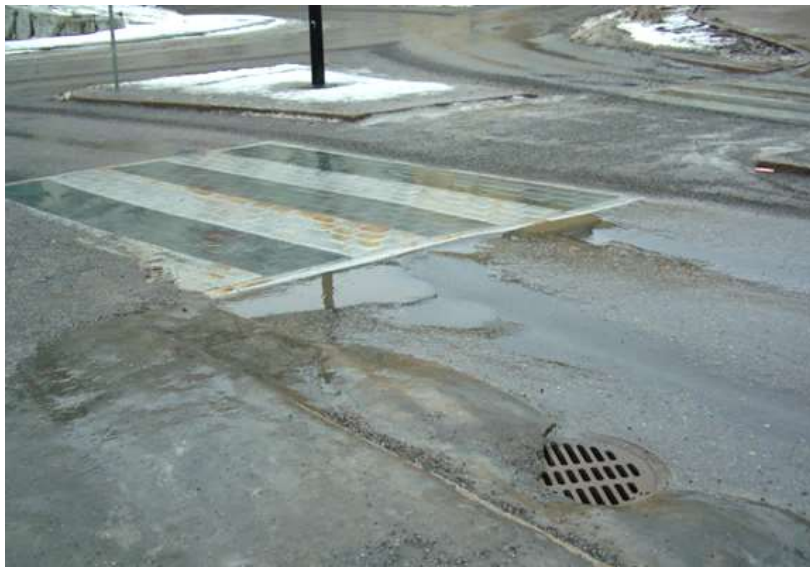
Kuva 100 vasemmalla. Kauppakadun ylittävä suojatie, oikea ajorata. Kadulla on rakenteellisia ja polannejään aiheuttamia kuivatusongelmia, joista yhdessä aiheutuu hulevesien roiskevaara suojatielle astumista odottaville jalankulkijoille sekä sään pakastuessa myös liukkaita.

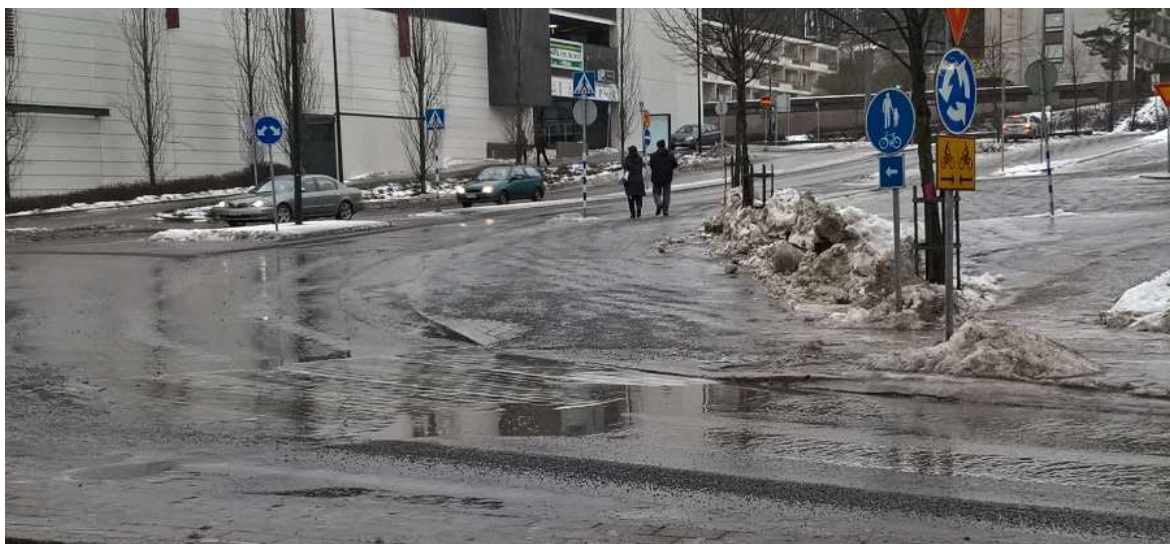
Kuva 101. Laurinkadun ylittävä suojatie, pelkkä ajoratamerkintä. Ei pyörätien jatketta suojatien yhteydessä, ajorata pohjoiseen. Kuivatusongelma. Yöpakkasten jälkeen aamulla liikkuminen suojatiellä vaatii tarkkaavaisuutta ja varovaisuutta liukkaudentorjunnasta huolimatta. Pakollinen ajosuunta -merkin no 416 alla oleva merkki no 863 Risteävä kaksisuuntainen pyörätie on ristiriidassa ajoratamerkintöjen kanssa, merkin asennuskorkeus on myös vaarallisen matala. Ylimpänä tolpassa vain alareunastaan erottuva merkki no 231. Väistämisvelvollisuus risteyksessä. Ajoratamerkintöjen osalta on siirtymäaikaa vuoden 2017 loppuun.

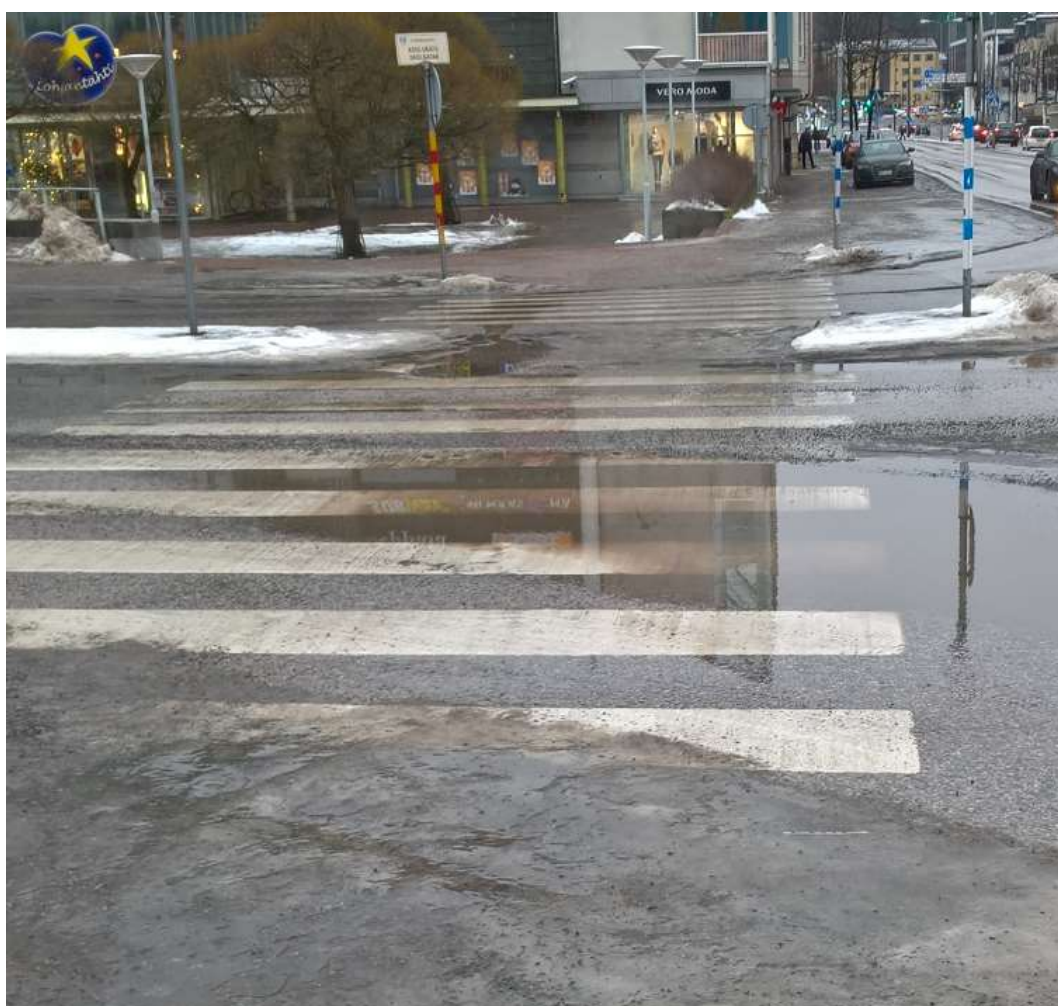
Kuva 102. Koulukatu. Hulevesien hallinta on johtanut sadevedet suojatielle. Taustalla Lohjantähti ja Kauppakadun varressa jalkakäytävälle maalattuihin ruutuihin pysäköityjä autoja.

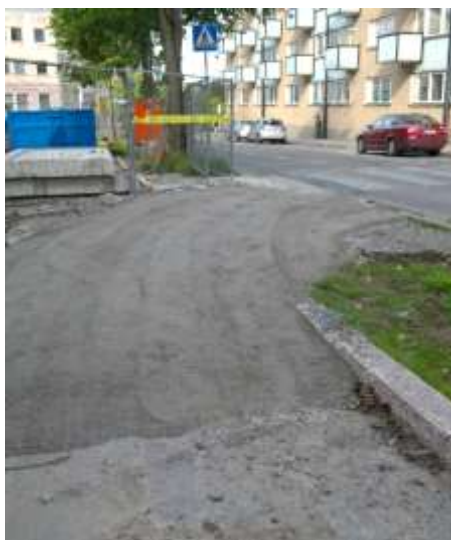
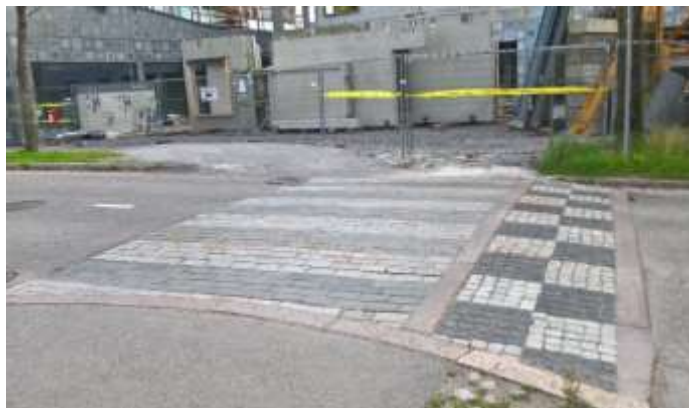
Kuvat 103a vasemmalla ja 103b yllä. Nyyrikinkatu. Kun rakennustyömaalle ei riittänyt oma tontti, tarvitaan lisäaluetta jalkakäytävä. Oheisen suojatien jatkeena ollut poikittainen kadun varren suuntainen jalkakäytävä oli pitkään aidattu työmaa-alueeksi, mutta suoja-

tie ja suojatiemerkit olivat ennallaan. Suojatien jatkeeksi rakennettiin sittemmin kivimurskeesta yhteys jalkakäytävälle rajaamalla työmaan käyttöön luovutettua jalkakäytäväaluetta pienemmäksi. Väliaikaisen kulkuväylän leveys ja materiaali soveltuvat heikosti suunniteltuun alkuperäiseen käyttötarkoitukseensa, esteettömään jalankulkuun. Suojatien kohdalla jatke on kapea ja johdattelee jalankulkijaa ajoradalle. Hulevesikaivon ritiläkannen vieressä on petollisia painumia eikä kulku murskeella onnistu rollaattorin kanssa ongelmitta. Väliaikaisratkaisussa lieenee sivuutettu turvallisuus- ja esteettömyysvaatimuksia. Suojatiejuovituksessa käytettyjen kivimateriaalien keskinäinen kontrasti on varsinkin märkänä heikko. Miten näkövammaisen tai sokean ylittämistä kadun suojatietä pitkin turvallisesti? Keltainen sulkunauha auttaa verkkoaidan tunnistamisessa.

Jalkakäytävien käytön rakennustyömaa-alueina tulisi aina edellyttää korvaavien yhteyksien muodostamista. Korvaavat yhteydet tulisi suunnitella työmaan järjestelysuunnittelun aikana

eikä rakennustöitä tulisi saada aloittaa ennen kuin korvaavat järjestelyt on todettu toimiviksi, esteettömiksi ja turvallisiksi.

Suojatieyhteys on sittemmin palautettu käyttöön kuvissa 103a ja 103b esitetyllä tavalla. Jalkakäytäväyhteys on jouduttu palauttamaan, koska jalkakäytäväyhteydet Nyyrikinkadun molemmin puolin oli katkaistu.

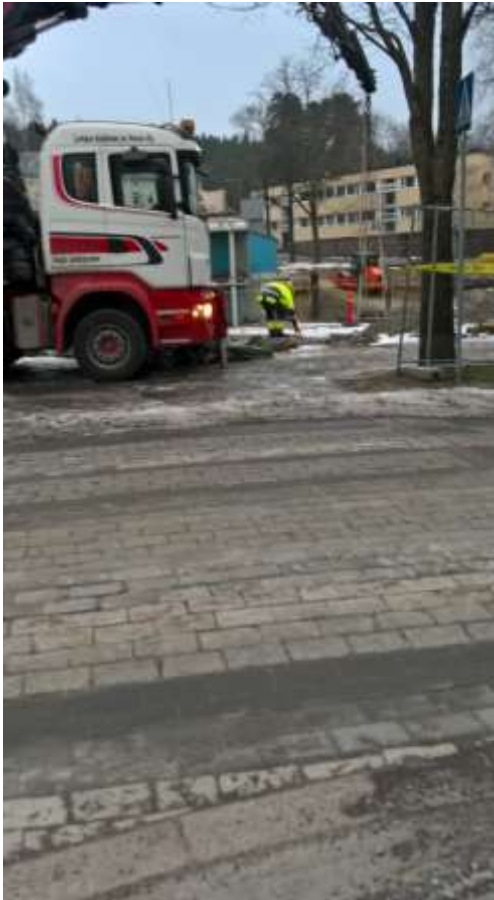
Rakennustyömaan käynnistymisen vuoksi jalkakäytävä kadun vastakkaisella puolella on luovutettu työmaan käyttöön (kuva 104). Kyse on pitkäaikaisista järjestelyistä laajalla lähes koko korttelin kattavalla alueella. Suoitiemerkintöjä tai -merkkejä ei ole peitetty ja jalankulkijoiden mahdollinen opastus on vaikeasti tunnistettavissa, kun kiertotiereittä ei ole. Toimintatapa on tutkielman kohdealueella havaittu toistuvasti eri kohteissa.

Kuva 104 vasemmalla. Nyyrikinkatu. Suojatie työmaalle? Asianmukaisesti merkitty suojatie päättyy vastakkaisella puolella työmaan kuvaushetkellä avoimeen suoja-aitaan. Jalankulkijoiden opastus puuttuu. Jalankulkureitit ovat suunnittelemta tai ainakaan suunnitelmia ei ole toteutettu.

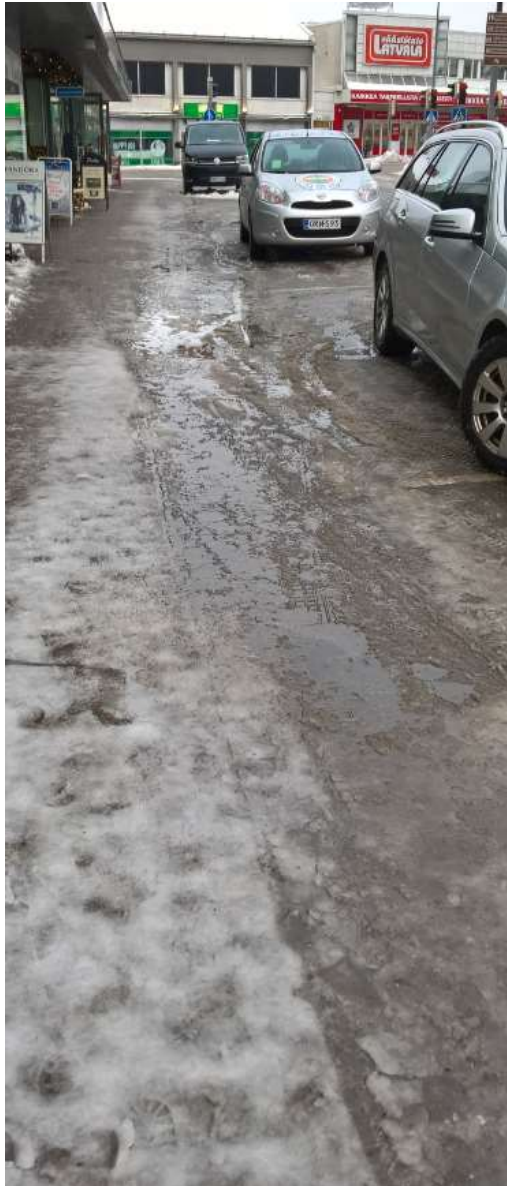
Kuva 106 vasemmalla. Kauppakadulla jalkakäytävän kuivatus tapahtuu jalkakäytävän keskelle ohjatuin kallistuksin. Jalkakäytävän kuivemmalle osalle ajorataa vasten on ahnehtimalla tilaa jalkakäytävältä osoitettu maalaamalla reunakivellä ajoradasta erotetulle jalkakäytävälle pysäköintiruutuja.

Kävin Laurinkadulla kuvassa 106 näkyvän keskimmäisen pysäköidyn auton kohdalla kerran keskustelua pysäköinnintarkastajan kanssa ihmetellen kuvassakin erottuvaa Lohjalla yleistä jalkakäytävälle korotettua pysäköintitapaa. Pysäköinninvalvoja veti syvään henkeä ja vastasi, ettei Lohjalla saa pysäköidä jalkakäytävälle. Emme päässeet asiassa yhteisymmärrykseen.

Kuvassa 106 erottuvan jalkakäytävän ojamainen poikkileikkaus on poikkeuksellinen. Jalankulkijan voi olla vaikeaa selvitä jalkakäytäväosuudesta kuivin jaloin. Pakkasella 'ojan' pohja on helposti jäinen. Kuvassa vasemmalla näkyvän rakennuksen kuivatusvesiä on johdettu jalkakäytävälle, joten 'ojalle' on käyttöä.

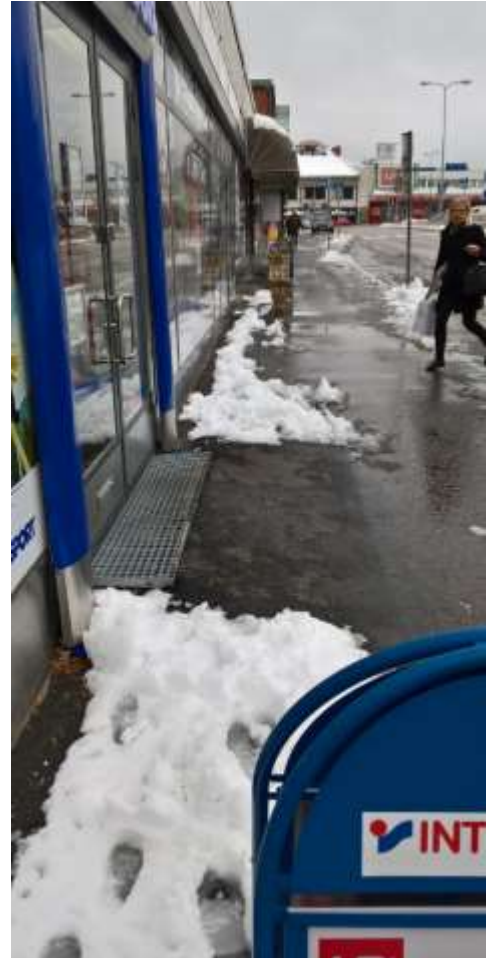
Kauppakadulla sijaitsevan liikkeen edustalle jalkakäytävälle rakennettiin tutkielman havaintojentekoaikana yksittäiseen liikkeeseen johtavalla portaalla kulkua helpottamaan luiska päällystemateriaalista, kuva 107. Luiska toiminee suunnitellusti sulan maan aikana, mutta vaatii sivukaltevuutensa takia talvella erityistä huolenpitoa ja jalankulkijoilta tarkkaavaisuutta sijaitessaan yleiselle jalankululle käyttöön osoitetulla jalkakäytävällä. Luiskan takana erottuva A-mainos ohjaa pysäkin suunnasta saapuvia väistämään luiskaa. Ratkaisuun johtaneita perusteluja voi jalkakäytävän ja viereisen pysäkkiliikenteen kannalta pitää kyseenalaisena, kun porrasongelma toteutuu vastaavanlaisena useiden Kauppakadun kivijalkamyymälöiden kohdalla. Jalkakäytävän osalta kyseessä on jalkakäytävää tuntuvasti kaventava sivukalteva este ja merkittävä esteettömyyteen vaikuttava yksittäinen muutos katusuunnitelmassa esitettyyn poikkileikkaukseen. Ritiäporras on kadun varressa yleisesti käytetty ratkaisu. Liikkeellä olisi mahdollisuus siirtää sisäänkäynti liiketilaan johtavan toisen oven kautta, jossa kynnyks on matalampi.

Kuva 107. Kauppakatu. Jalkakäytävälle on luiskattu liikkeen porrasluiska, joka vaatii talvisin jatkuvaa huolenpitoa ja liukkauden torjuntaa. Luiska kaventaa jalkakäytävän tasaista osuutta tuntuvasti.

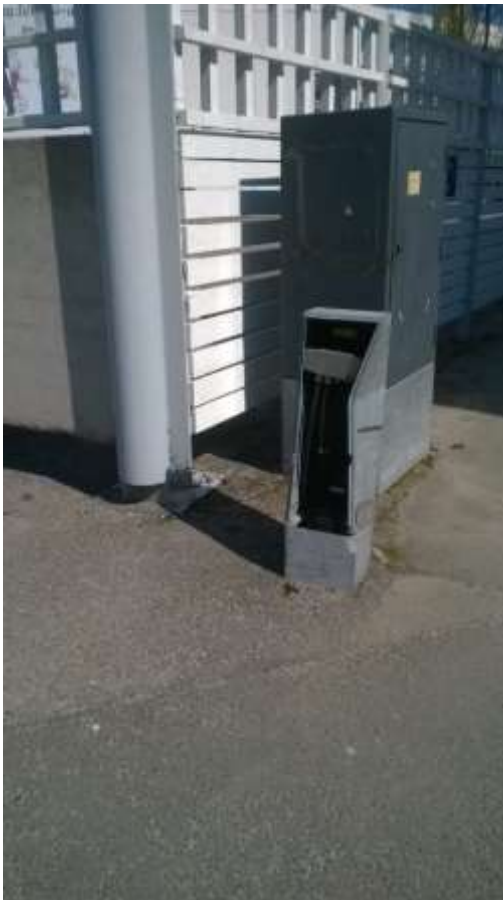
Kuva 108 vasemmalla. Koulukatu. Jalkakäytävän varteen tonttiliittymän kohdalle asennettu kojekaappi on ollut tiellä ja vaurioitunut. Kadun varteen asennettavien laitteiden ja varusteiden sijainnille ei liene mitään esteettömyyden toteutumista tukevia vaatimuksia. Vaurioitumisriskin lisäksi voi väärästä asennuspaikasta aiheutua tietoliikenne- tai turvallisuusriskejä pysyvän estevaikutuksen lisäksi.

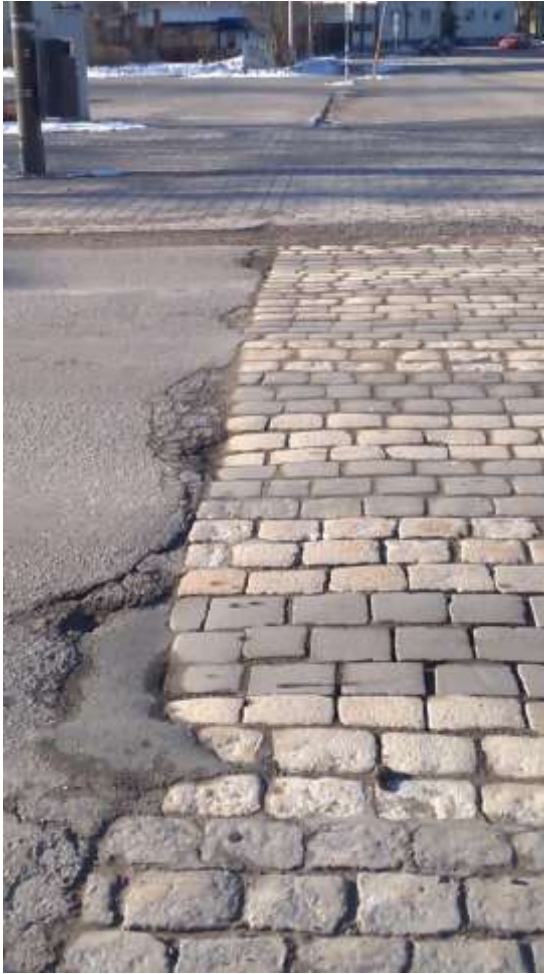
Kuva 109 vasemmalla. Laurinkadun risteys ja ylittävä suojatie Torikadun suunnasta Laurinkadun yli Linnaistenkadulle. Vaurioita rakenteiden vaihtumiskohdassa.

On hyvin yleistä, että päällys- ja rakennekerrosten vaihtuessa ajoradalla ajoneuvojen kuormituksesta rakenteille aiheutuva dynaaminen kuormitus aiheuttaa vaurioita saumakohdissa. Autoilijoille pienenä tai vähän suurempanakin tuntuva värinä voi jalankulkijalle aiheuttaa kompastumis- tai liukastumisvaaran ja tapaturman.

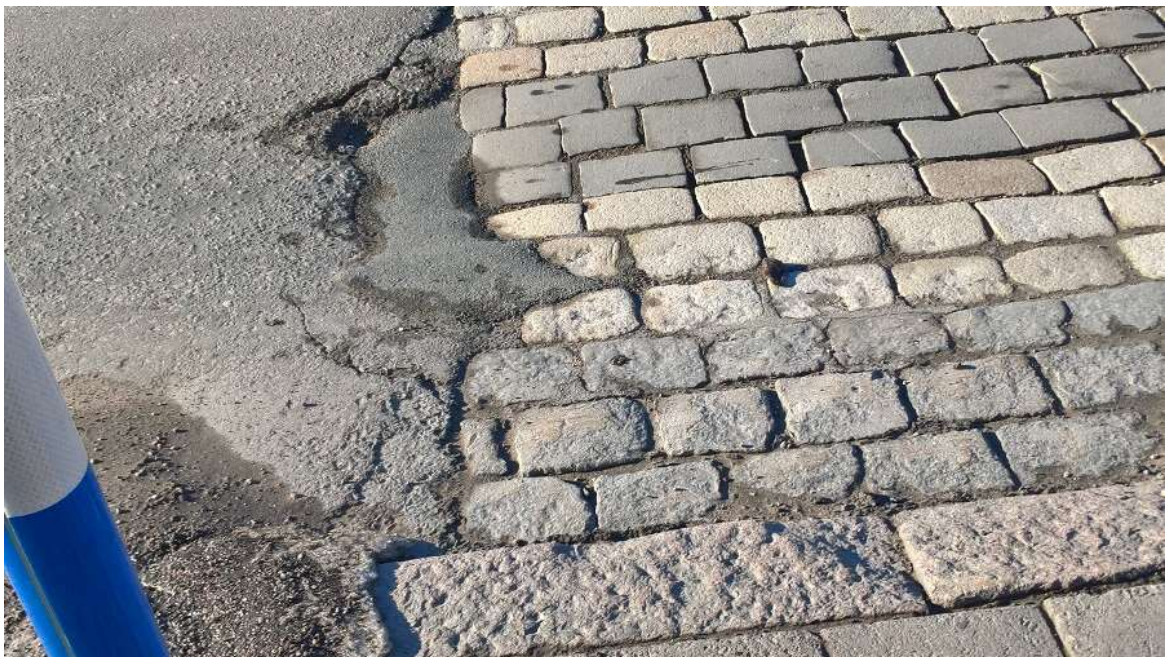
Kuva 110. Laurinkadun ja Torikadun risteys Laurinkadun ylitys, Torikadun suuntaisen jalkakäytävän jatke. Yksityiskohtia. Kivet eivät haalistu, mutta painuvat, liikkuvat ja irtoavat sekä peittyvät paikkausten alle. Suojatiejuovituksen kontrasti vaihtelee kelin mukaan. Yksityiskohta kuvasta 109.

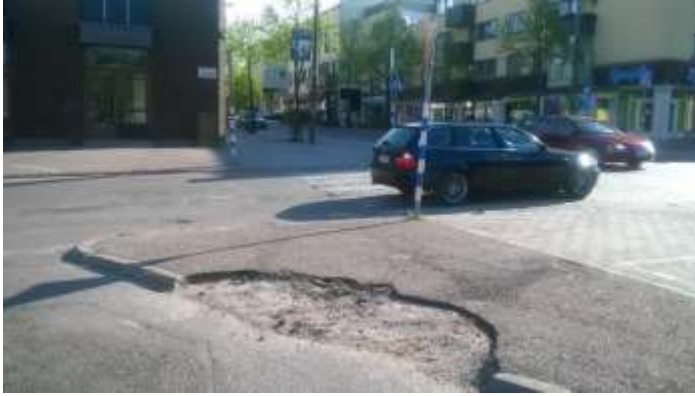
Kuva 111. Linnainenkadun ja Laurinkadun risteys. Puuttuva reunatuki ja rikkoutunut päällyste pysäköintiruudun ja jalkakäytävän välissä.

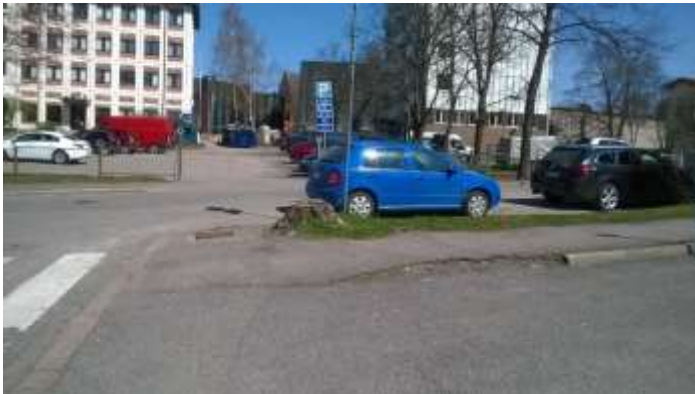
Kuva 112. Nahkurinkadun ja Tehtaankadun risteys. Oikealla ennen jalkakäytävää kaupungin omistama kiinteistö. Sisäisen vastuurajan epäselvyys pitkittänee irronneiden reunatukien korjaamista. Taustalla Monkola.

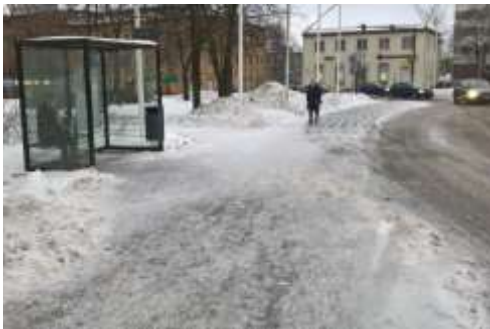
Kuva 113 vasemmalla. Suurlohjankatu. Jalkakäytävän hiekoitus päättyy ennen pysäkkikatosta. Pysäkki on bussikaistalla, joka alkaa Laurinkadun risteyksestä. Suurlohjankadulla on pysäkin kohdalla lisäksi kaksi kaistaa idän suuntaan. Pysäkiltä lähtevä linja-auto ei edellytä viereisen kaistan liikenteeltä tilan antamista kuin, jos kyseessä olisi pelkkä pysäkki. Bussikaista on osoitettu ajoratamerkinnoin. Toteutusratkaisua voinee pitää poikkeuksellisenä.

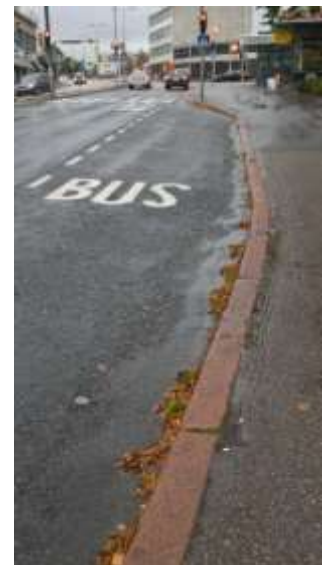
Kuva 114 oikealla. Suurlohjankatu. Kuvassa tieliikenneasetuksen mukaista linja-autokaistaa, linja-autolle tarkoitettua pysäköintipaikkaa tai pysäkkiä osoittava BUS-merkintä (TLA 45§). Jos pysäkillä olevan linja-auton kuljettaja kuvan kohteessa osoittaa suuntamerkillä aikovansa lähteä liikkeelle, samaa tai viereistä ajokaistaa pysäkkiä lähestyvän ajoneuvon kuljettajan on vähennettävä nopeutta ja tarvittaessa pysäytettävä, jotta linja-auto voi esteettä lähteä pysäkiltä (TLL 22§ 1mom) tai vaihtaa kaistaa!

Ohittavalle autoilijalle voi olla vaikeaa tunnistaa lähteekö bussi pysäköintipaikalta vai pysäkiltä tai onko kyseessä pelkkä bussin kaistanvaihto, kun bussi peittää pysäkkimerkin ja samalla pysäkin sijainnin. Kuvan kohteessa autoilijan voi olla vaikeaa tunnistaa ajoratamerkinän tehostavaa tai selkeyttävää tarkoitusta ja tulkita sitä yhtenevästi kaistalle pysäköineen bussinkuljettajan kanssa. Mitä ajoratamerkintä tarkoittaa bussia odottavalle matkustajalle?

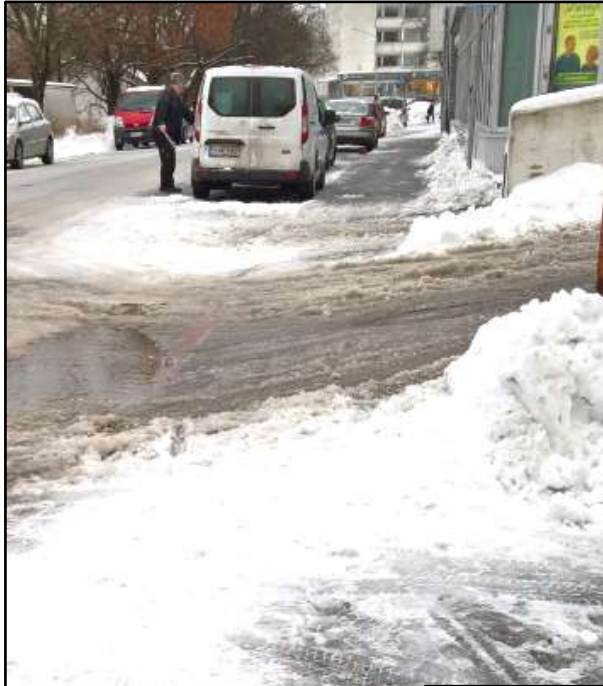
Poikkeuksellinen jyrkkä tonttiliittymäratkaisu jatkuu jalkakäytävälle?

Kuva 115 vasemmalla. Sibeliuksenkatu. Jalkakäytävä tonttiliittymän ehdoilla. Kulkuyhteys kattopysäköintialueelle aiheuttaa poikkeuksellista sivuttaiskaltevuutta ja haittaa jalankulkijalle.

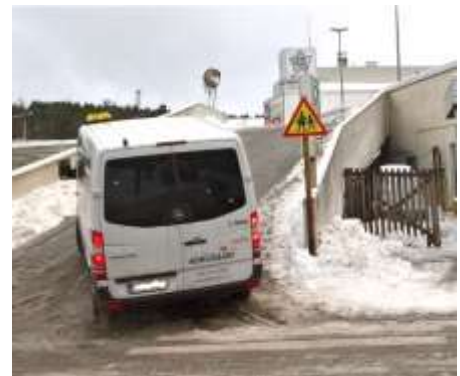
Kuva 116 yllä. Sibeliuksenkatu. Ylämäkiliittymä katto-pysäköintialueelle. Lieneekö mäki alaspäin joskus liukas?

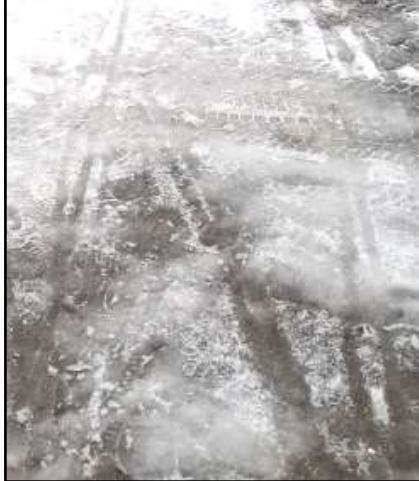
Kuva 117 oikealla. Sibeliuksenkatu. Aläpäkiliittymä kattopysäköintialueelta.

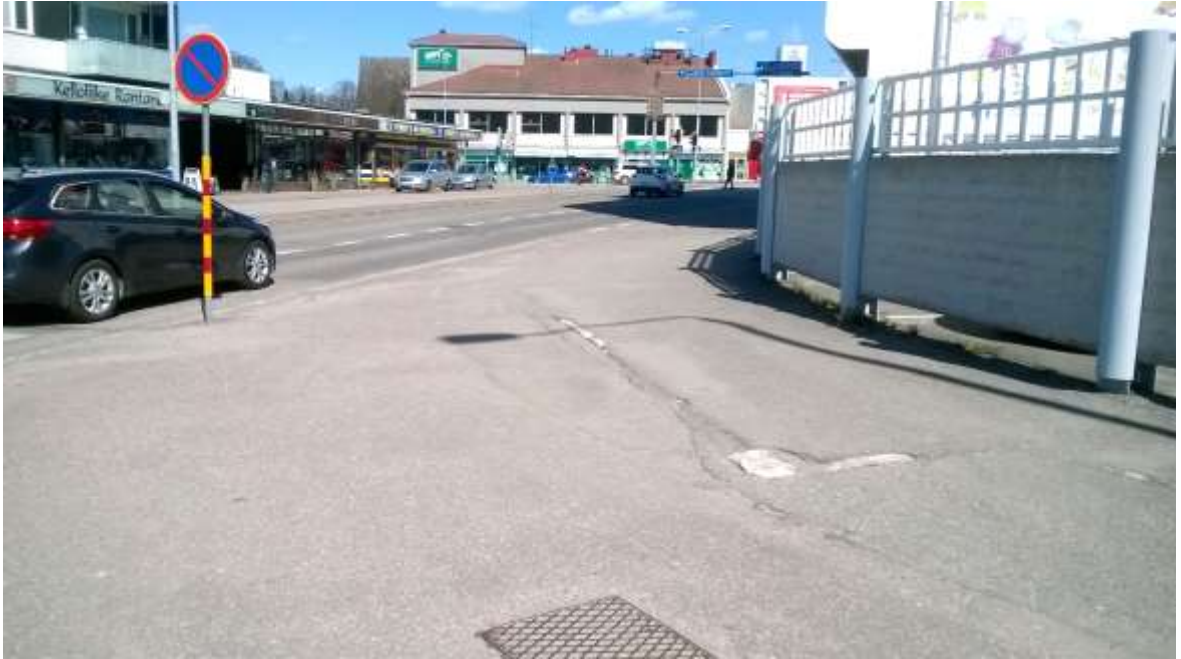
Kuva 118. Tylsä näkymä Koulukadulta Kauppakatua pitkin Suurlohjankadulle. Jalankulkijalle reittien jatkuvuuden arviointi on lähes mahdotonta. Tarjouman perusteella syntyvät toimintavaihtoehdot ovat vähäisiä, kun Kauppakadun vastakkaisen puolen rakennuksessa toimiva cafe Lauri on suljettuna. Yrityspysäköintitunnukset mahdollistavat pizza-autojen pysäköinnin liikkeen kohdalla jalkakäytävälle korotetuille pysäköintipaikoille.

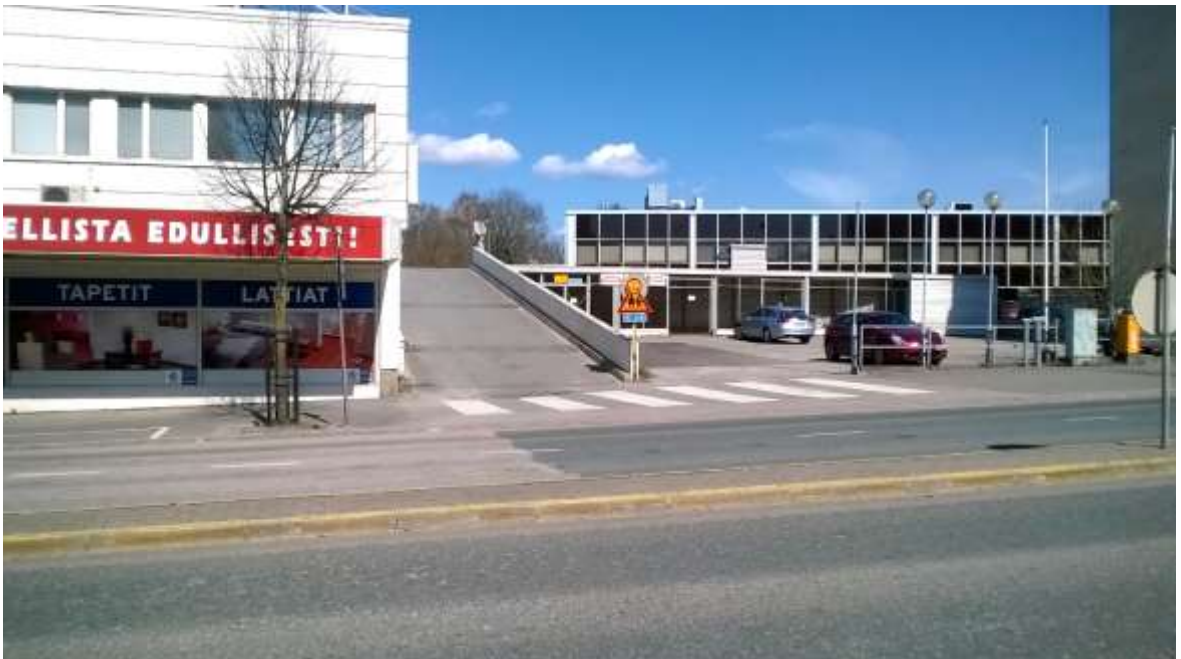
Kuva 119. Avointa, vajaasti rakennettua tilaa Suurlohjankadun varressa. Alue kuuluu viereiseen vasemmanpuoleiseen liikekiinteistöön. Alueella on toiminut mm. kesämyymälä ja sitä on käytetty lumitilana. Poikittainen jalkakäytävän suuntainen suojatiejuovitus tonttiliittymän kohdalla on poikkeuksellinen jalkakäytävällä, mutta lie-nee aiheellinen varoittamaan sekä autoilijoita että jalankulkijoita tonttiliittymien kohdan risteävästä liikenteestä. Tonttiliittymien liikenne on kaksisuuntaista. Pyöräily jalkakäytävällä on tälläkin kohtaa kovin yleistä pyörätiestä-tuksen puutteesta huolimatta.

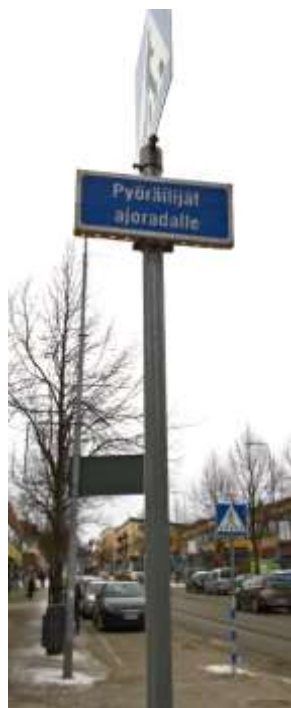
Kuvassa 120 pyöräilijöitä komennetaan lisäkilvellä ajoradalle. Liikennemerkki on Laurinkadun ja Postikadun risteyksestä Laurinkadun suunnassa. Pyörätie ei jatku Laurinkadun suuntaisesti, mutta jatkuu Postikadulla kuvan suunnassa vasemmalle. Postikadun yli on merkitty pyörätien jatke.

Kuva 120 vasemmalla. Laurinkadun ja Postikadun risteys. Suojatiemerkin lisäkilven taustaväri on asianmukaisesti sininen, mutta miksi lisäkilpi on asennettu poikittain suojatiemerkin nähden? Laurinkadun varressa ei pyörätie jatku. Suojatiemerkkiä ei ole tarkoitettu pyöräilijöille. Lisäkilven opastus on kyseenalainen. Postikadun ylittävää pyörätien jatketta pitkin voi jatkaa ja kääntyä Postikadun liikennemerkkin puoleisella yhdistetylle jalkakäytävälle ja pyörätielle.

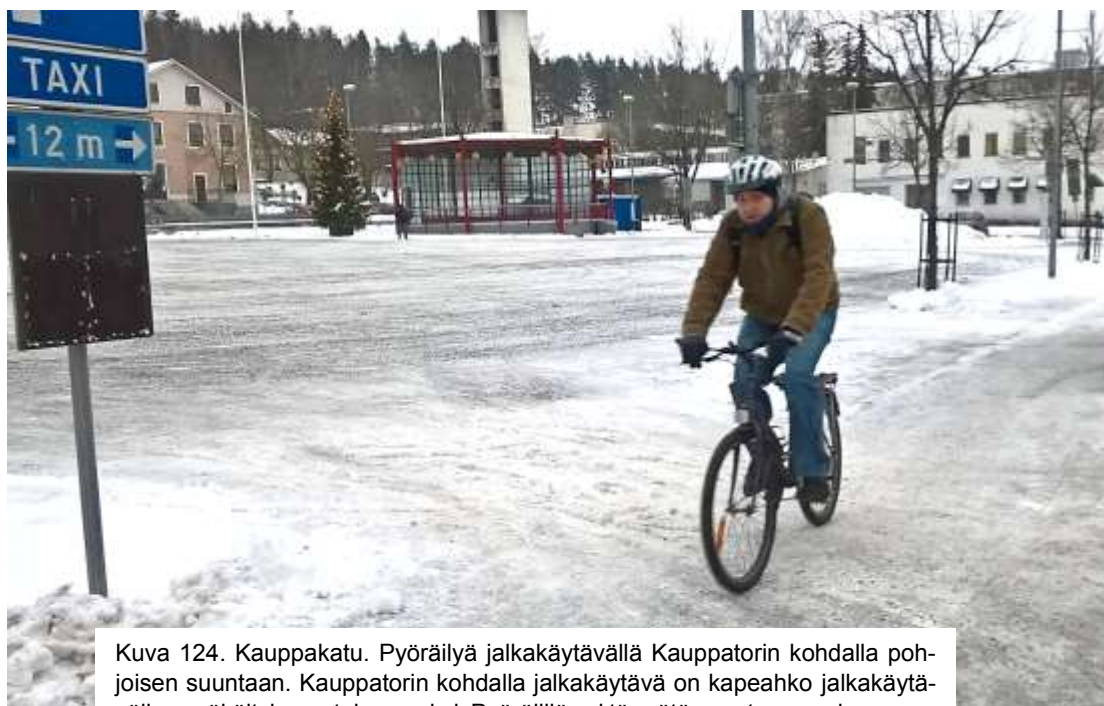
Kuva 124. Kauppakatu. Pyöräilyä jalkakäytävällä Kauppatorin kohdalla pohjoisen suuntaan. Kauppatorin kohdalla jalkakäytävä on kapeahko jalkakäytävälle pysäköityjen autojen vuoksi. Pyöräilijä voi törmätä avautuvaan ajoneuvon oveen, koska jalkakäytävällä pyöräilijää ei osaa ovea avatessa varoa.

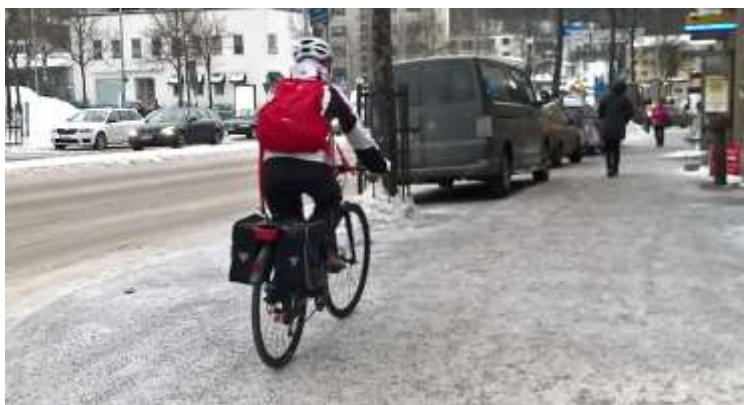
Kuva 125. Kauppakatu. Pyöräilyä jalkakäytävällä kauppatorin kohdalla kadun vastakkaisella puolella etelään. Jalkakäytävää rajoittavat ja kaventavat ajoradan reunan jalkakäytävän tasoon pysäköidyt ajoneuvot. Puut pysäköintiruutujen väliin on istutettu reunakiven viereen.

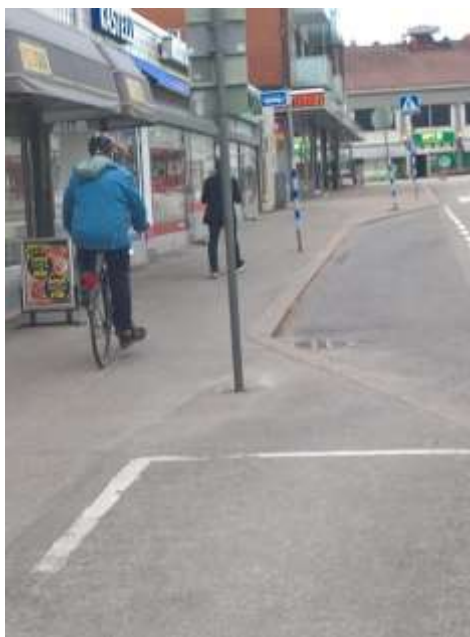
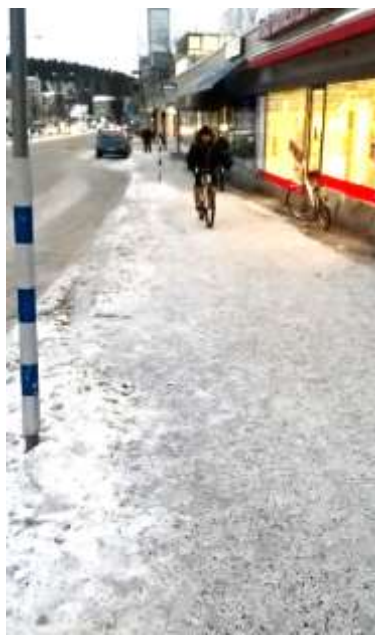
Kuvat 126a ja 126b vasemmalla. Kauppakatu. Pyöräilyä jalkakäytävällä bussipysäkin kohdalla pohjoisen suuntaan. Liikkeiden ovet avautuvat kadulle. Pysäkkialuetta lukuun ottamalla jalkakäytävällä on korotettua pysäköintitapaa noudattavia pysäköityjä autoja. Pysäkin kohdalla sijaitsevien liikkeiden lattiataso on jalkakäytävän pintaa alempana.

A-mainos ja seinän viereen pysäköity polkupyörä kaventavat jalkakäytävää pysäkin kohdalla.

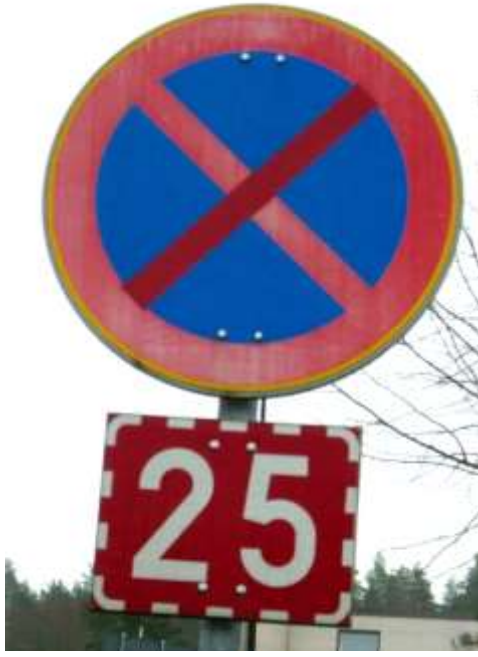
Kuva 129. Kielto- ja rajoitusmerkki Kauppakadun varressa. Teippaamalla korjattu, modifioitu liikennemerkki, jonka informaatiosisältö vaihtelee pimeässä katselukulmasta riippuen.

Kun olemassa olevaa liikennemerkkiä modifioidaan, ei välttämättä synny uutta merkkiä, vaan hybridi, jota voidaan oikeassa valaistuksessa tulkita asettajan tarkoittamalla tavalla, mutta joka toisessa tilanteessa paluuheijastavuutensa poikkeamien takia onkin tulkittavissa toisin. Kielto- ja rajoitusmerkkien osalta välttävissä tai hyvässä kunnossa olevia liikennemerkkejä ei tulisi kierrättää uuteen paikkaan kulunein ominaisuuksin eikä aiheuttaa modifioinnilla turhaa epäselvyyttä ja -varmuutta ajoneuvojen kuljettajille. Merkkien noudattamatta jättämisestä mahdollisesti seuraava sanktio voi osua väärään kohteeseen. Mutta toisaalta, koska pysähtymiskieltomerkin noudattamista ei tutkielman aikana tehtyjen havaintojen perusteella valvota linja-autoaseman bussikaistallakaan, ei ole oletettavaa, että Kauppakadulla linja-autoasemaa vastapäätä sijaitsevaan liikennemerkkiin tulisi suhtautua yhtään vakavammin?

eikä tulkintaa tai tunnistamista haittaavaa eroa paluuheijastavuudessa tulisi samaa tarkoittavan värin osalta yksittäisessä liikennemerkillä olla. Olisi kiinnostavaa tietää, miksi kyseiseen ratkaisuun on päädytty? Kunnan tehtävänä ei ole säästää, vaan vastata toimintansa lainmukaisuudesta ja lakien noudattamisesta. Uuden liikennemerkin hinta lasketaan kymmenissä euroissa. Kuinka suuri on aikaansaatu säästö? Voiko valitulla menettelyllä olla joku muu peruste. Merkin vaihtoon liittyvä työmäärä ei muutu.

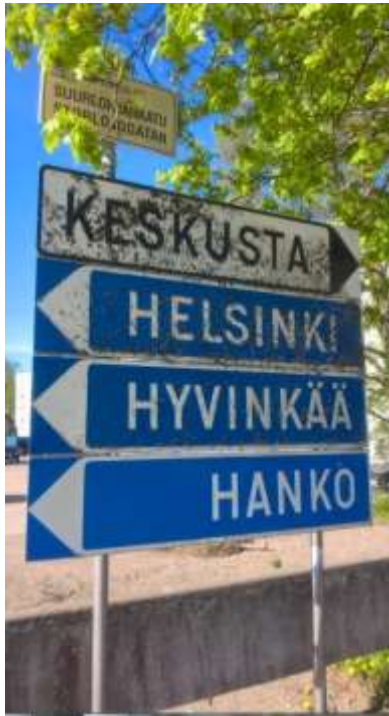
Kuva 130 vasemmalla. Tienviitat Helsinkiin, Hyvinkäälle ja Hankoon. Lähikohdeviitta valkoisella pohjalla sekä ylimpänä katunimikyltti Suurlohjankadun ja Nummentien risteyksessä. Lamellien ulkoasu ja siisteys vaihtelevat. Viitat osin kasvillisuuden peitossa.

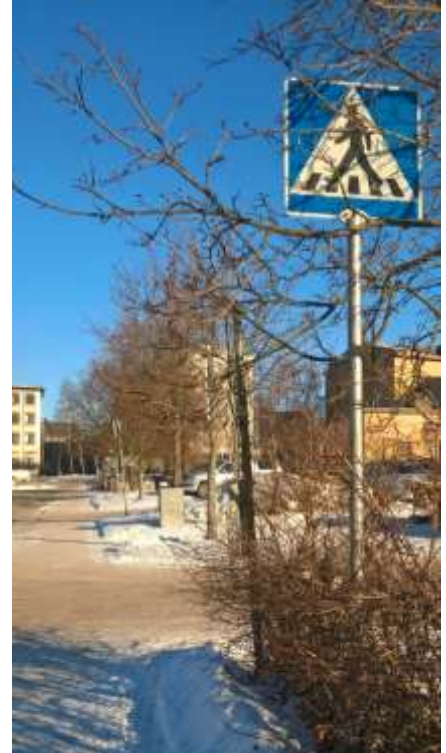
Kuva 131. Liikennemerkkien havaittavuus istutusten ja kasvillisuuden seassa voi talvisin olla lähes hyvä.

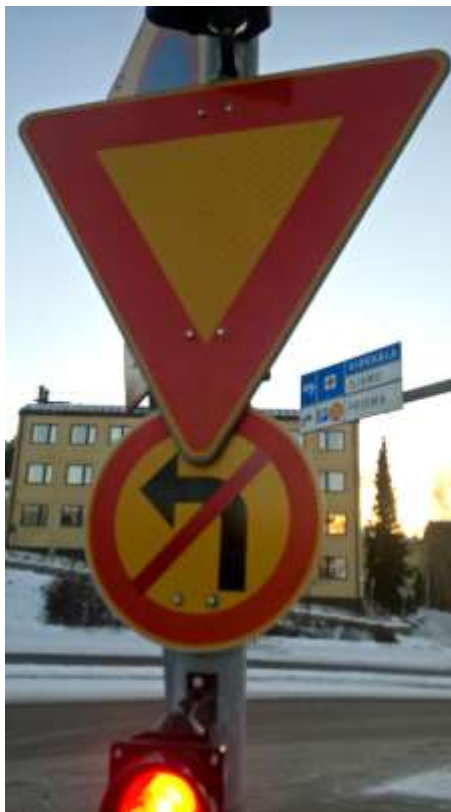
Kuva 132 vasemmalla. Linja-autoasema. Erikokoiset liikennemerkkit asennettu päällekkäin siten, että kolmiomerkin muoto voi hämärtyä. Liikennevalon luoma kontrasti heikentää liikennemerkkien havaittavuutta ajoittain. Ahdas asennus.

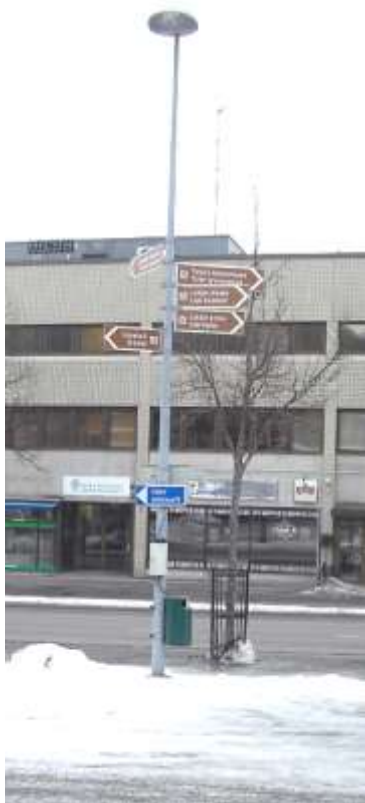
Kuva 133 vasemmalla. Kauppakatu Kauppatorin kohdalla. Korkealle asennettu kaksikielinen viitoitus. Sinipohjainen ohjauskilpi lippuautomaatille on yksikielinen.

Kauppakadun varressa torin puolella sijaitsevaan valaisintolppaan on asennettu kaksikielisiä kohdeviittoja verrattain korkealle (kuva 133). Viittojen tekstiä on hankala lukea jalkakäytävän puolelta tolpan juuresta. Toripäivinä opasteet jäävät toisinaan torikauppiaiden ajoneuvojen taakse piiloon torin suunnasta katsottaessa. Tolpassa on lisäksi sähkökeskus ja roskastia torikauppiaita palvelemissa. Kadun vastakkaiselta puolelta opasteet jäävät kesäaikaan puun lehvästön taakse.

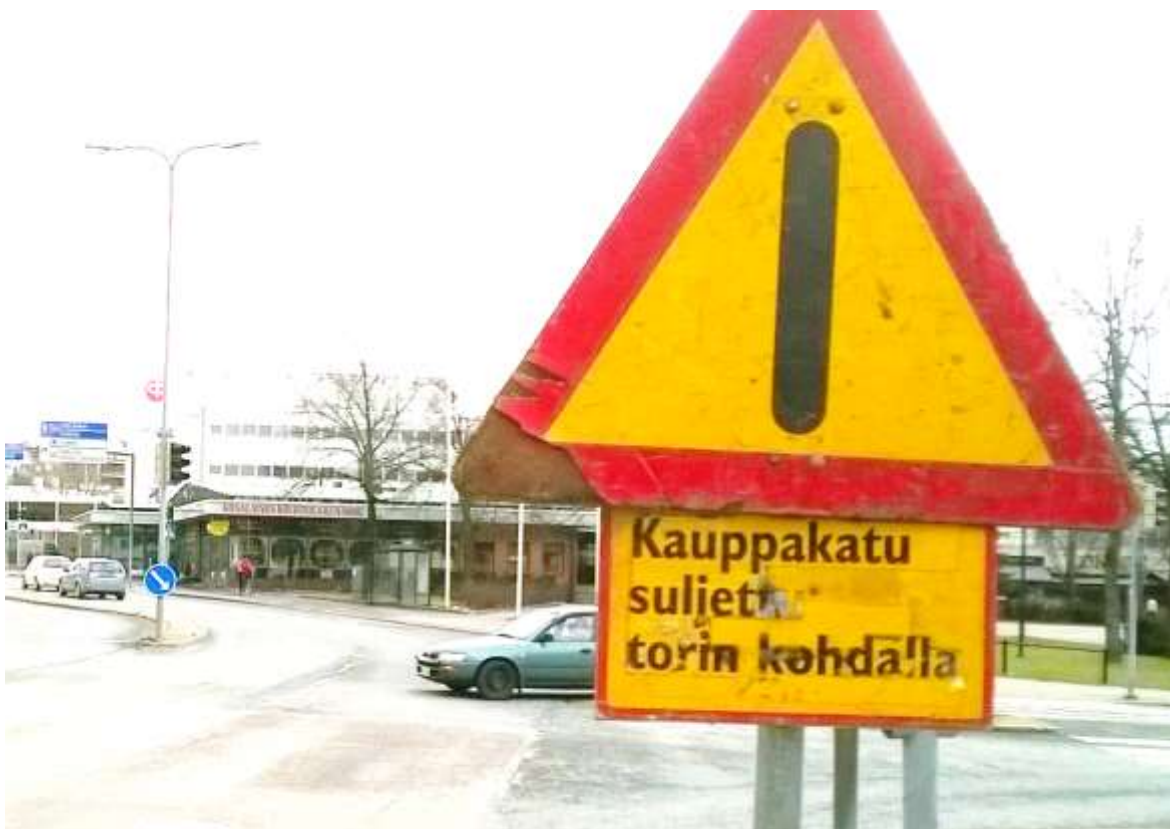
Kuva 134. Karstuntie. Väliaikainen vanha liikennemerkki on vaurioitunut ja teksti kulunut. Yksikielinen heikkokuntoinen lisäkilpi. Merkin luettavuus tuhrisuuden ja pienehkön fontin takia on heikko hyvässäkin valaistuksessa. Merkki aiheuttanee enemmän haittaa kuin tuo lisäarvoa heikon kuntosensa takia.

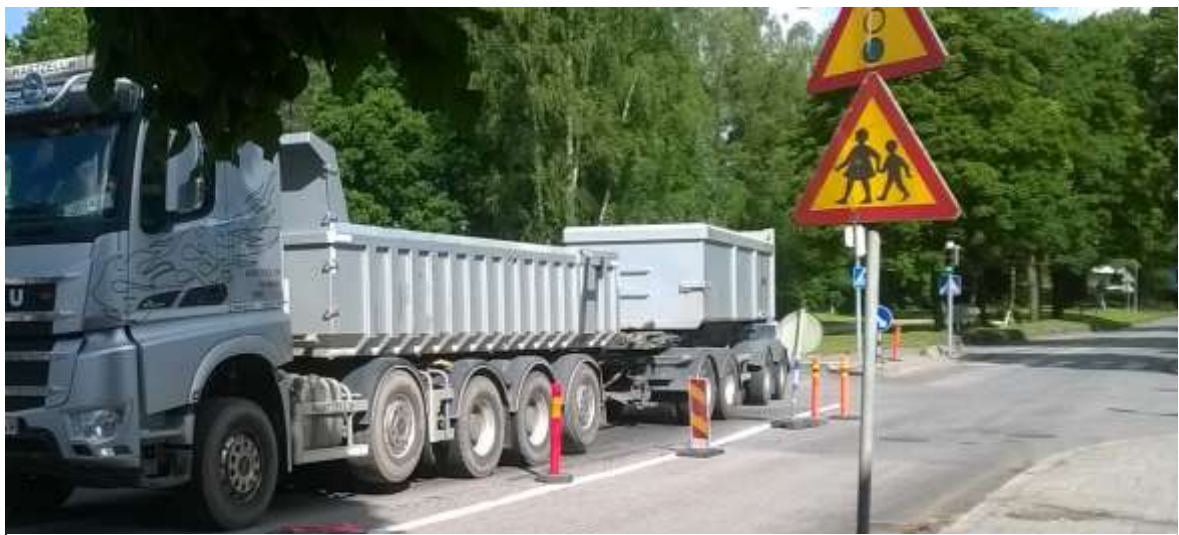
Kuvat 135a. Karstuntie. Raskaan liikenteen osuus kaupungin koulutien kohdalla on häkellyttävän suuri.

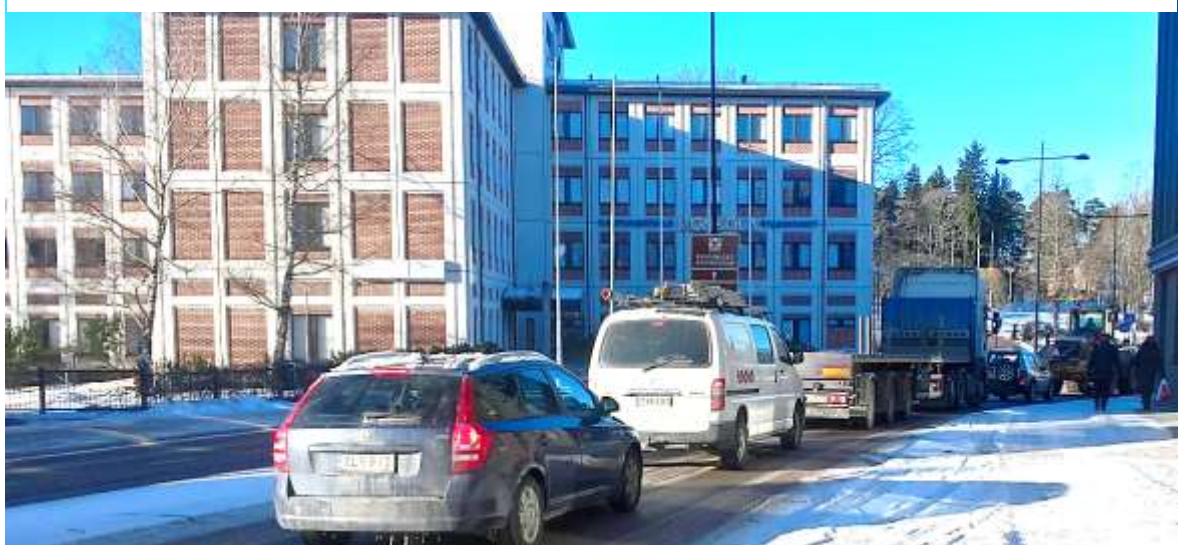
Kuvat 135b. Karstuntie. Jonoutunutta liikennettä Karstuntiellä kaupungintalon kohdalla. Liikenneympyrä ei vedä, kun seuraava valoristeys on liian lähellä.

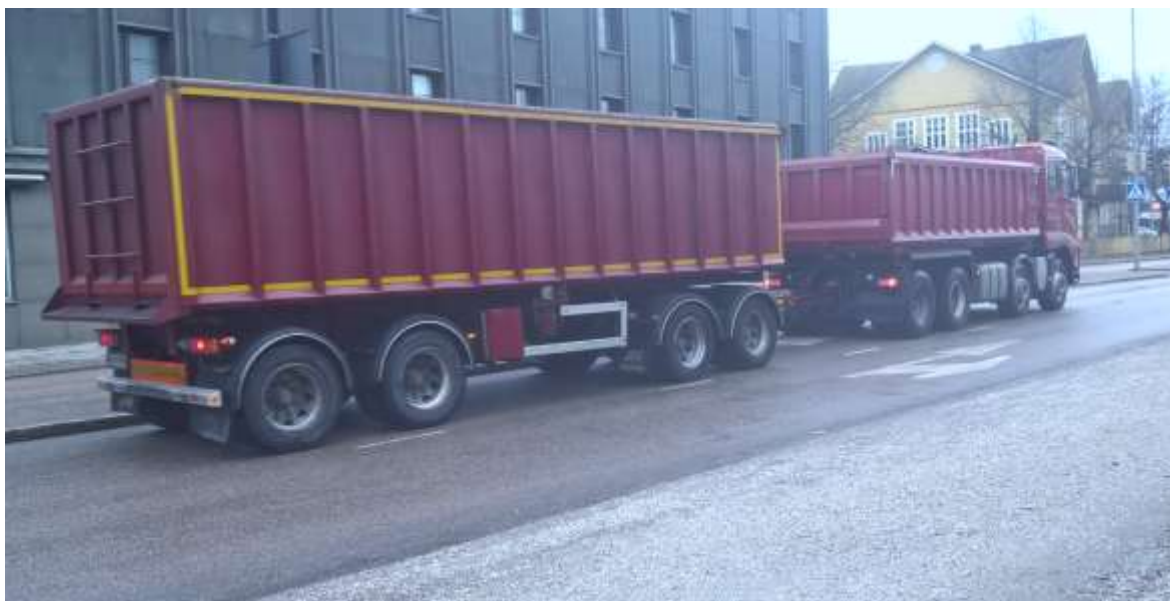
Kuvat 135c. Karstuntie. Raskaan liikenteen osuus kaupungin keskustan läpi on suuri.
